STANDOTHEK

Identificação e eliminação de defeitos de pintura.

A Arte da Repintura Automóvel

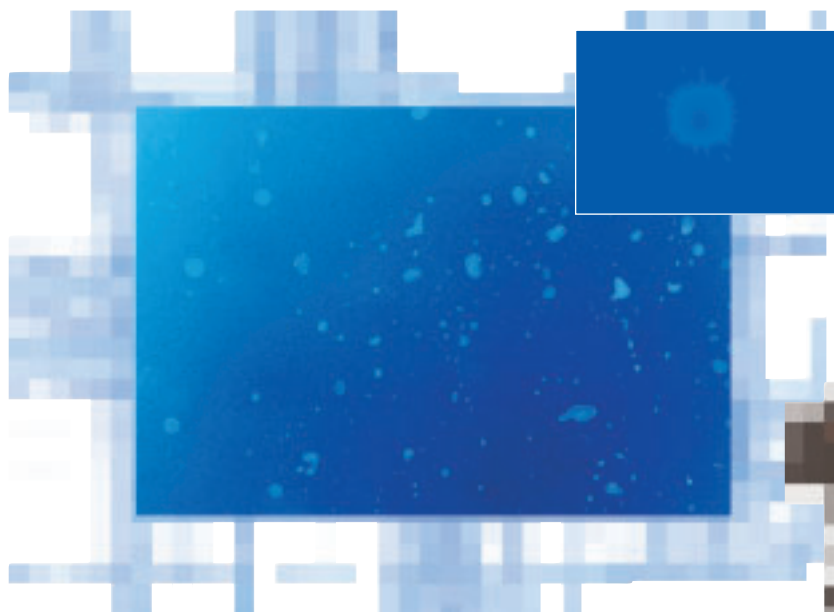
Manchas de água

Causa

- Acabamento não completamente curado
- Espessura de filme elevada e tempo de secagem demasiado curto
- Contaminação do ar comprimido com óleo
- Diluente inadequado
- Incorrecta proporção de mistura do Endurecedor
- Utilização errada do Endurecedor

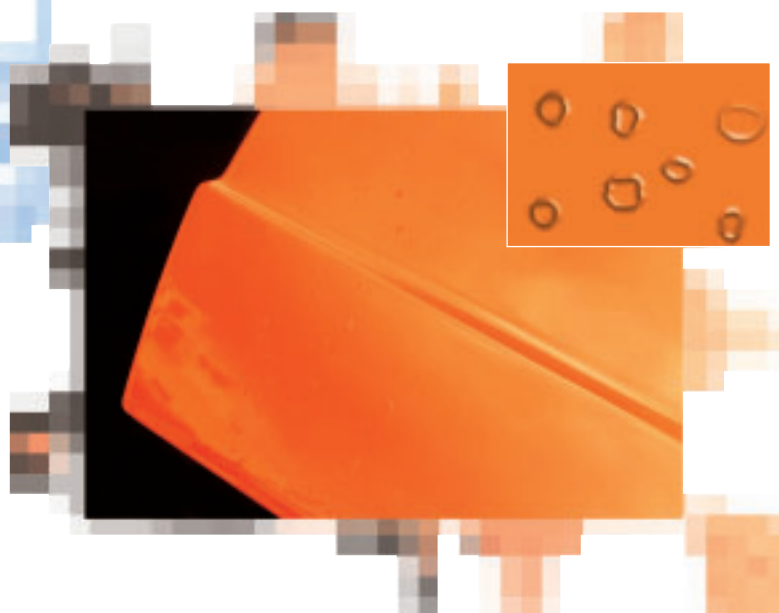
Bolhas de água

Causa

- Resíduos de água de lixagem, nos cantos, orlas, estrias e debaixo das fitas decorativas
- Contaminação do ar comprimido
- Isolamento de produtos de poliéster insuficiente
- Ar com excessiva humidade

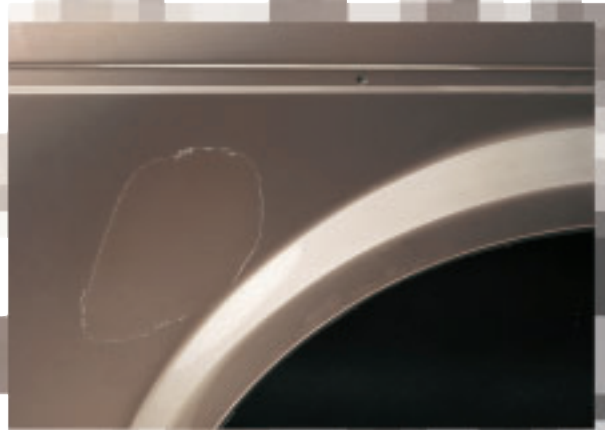
Problemas de aderência do verniz

Causa

- Verniz de base demasiado espesso
- Tempos de evaporação entre as camadas intermédia e final insuficientes
- Proporção de mistura verniz/endurecedor inadequada

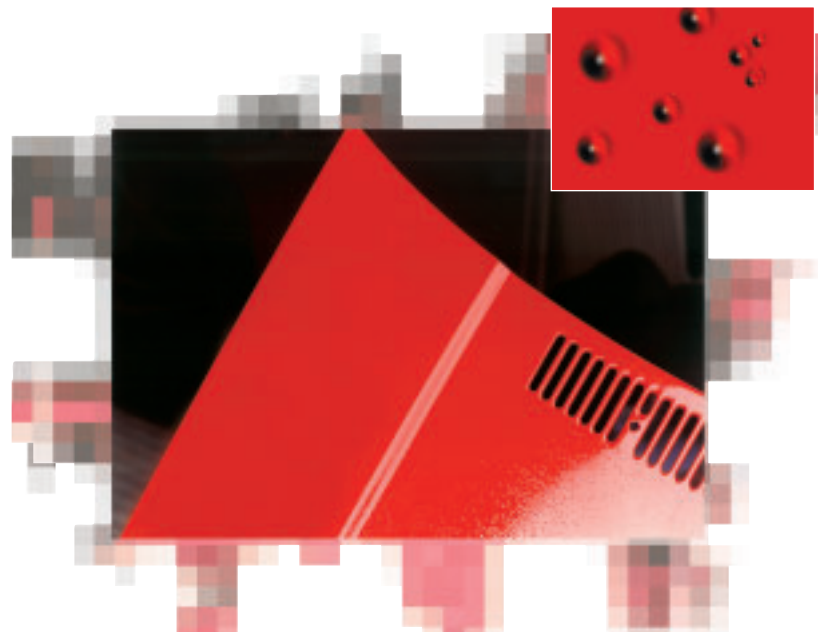
Crateras/Silicone

Causa

- Contaminação com óleo, gordura ou silicone
- Ar comprimido contaminado
- Uso de «polish» e «sprays» contendo silicones
- Limpeza insuficiente

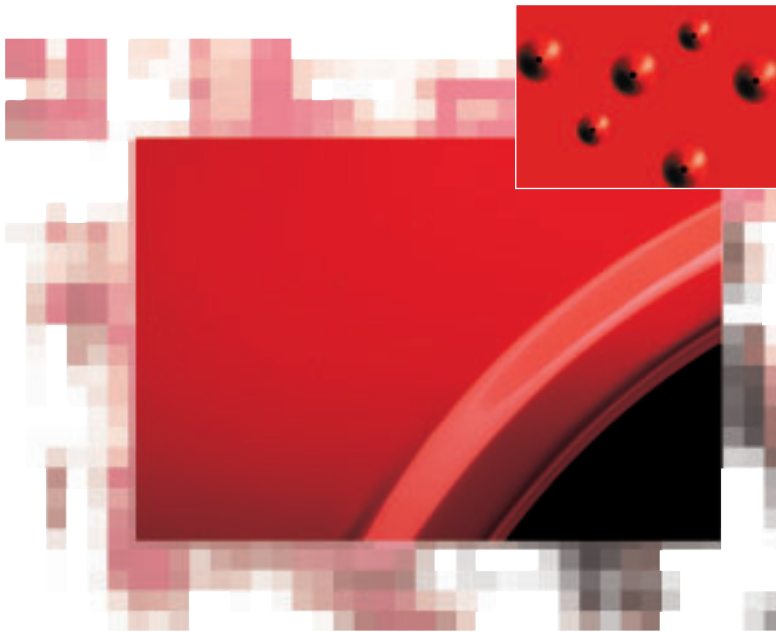
Picados

Causa

- Secagem do substrato insuficiente
- Os materiais de poliéster não foram isolados
- Os poros não foram lixados

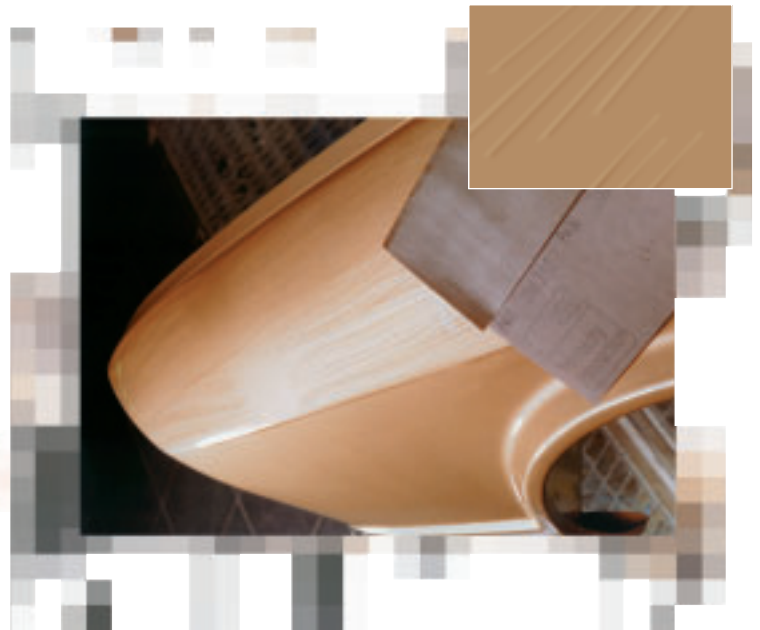
Marcas de lixagem

Causa

- Grão de lixa demasiado grosso
- Lixagem do Endurecedor ainda não endurecido completamente
- Lixagem deficiente do betume poliéster
- Isolamento insuficiente do betume poliéster, antes da aplicação da tinta de base

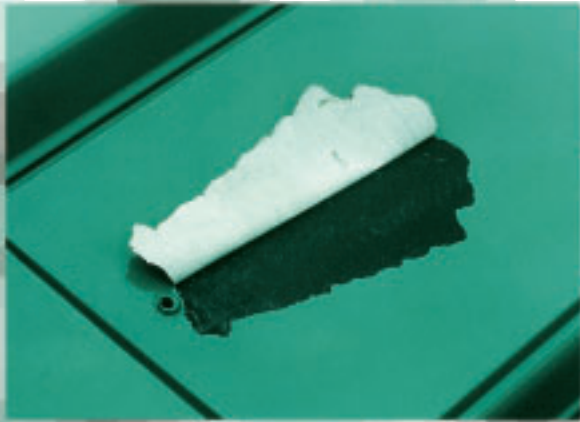
Problemas de adesão com plásticos

Causa

- Limpeza e secagem insuficientes
- Utilização de primário de aderência inadequado

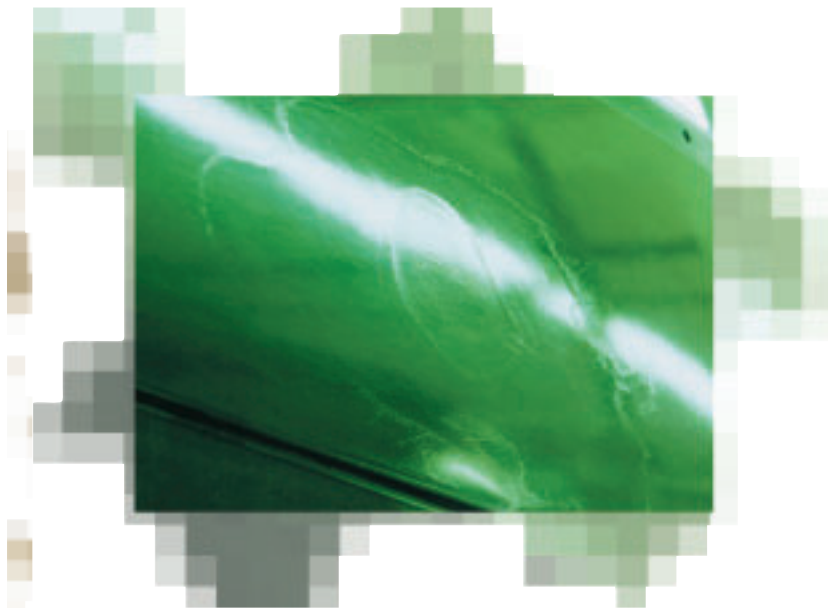
Abatimentos/Auréolas

Causa

- Substrato não totalmente curado
- Camadas subsequentes aplicadas demasiado cedo
- Camadas demasiado espessas
- Lixa de grão demasiado grosso

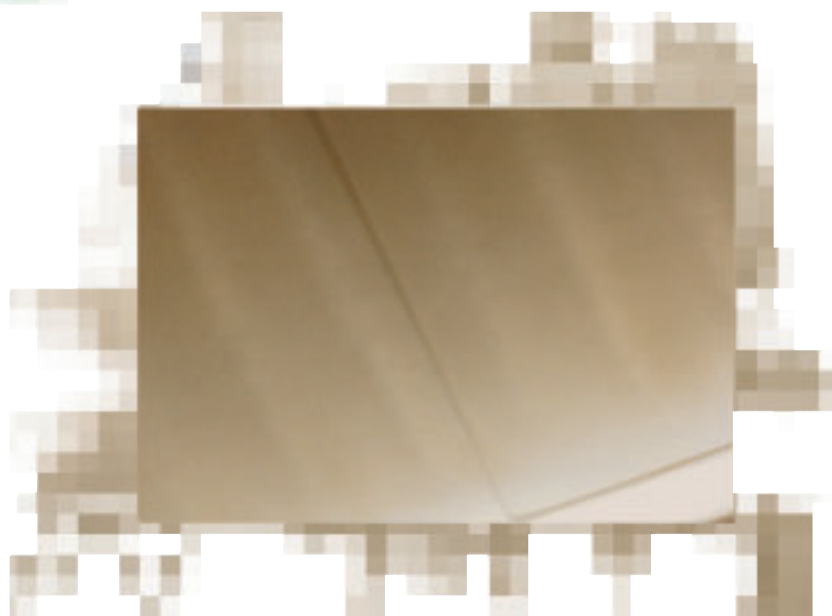
Listrado

Causa

- Viscosidade, pressão e técnica de aplicação inadequadas
- Diâmetro do bico da pistola inadequado
- Tempo de evaporação de solventes inadequado
- Temperatura de aplicação inadequada
- Diluente inadequado

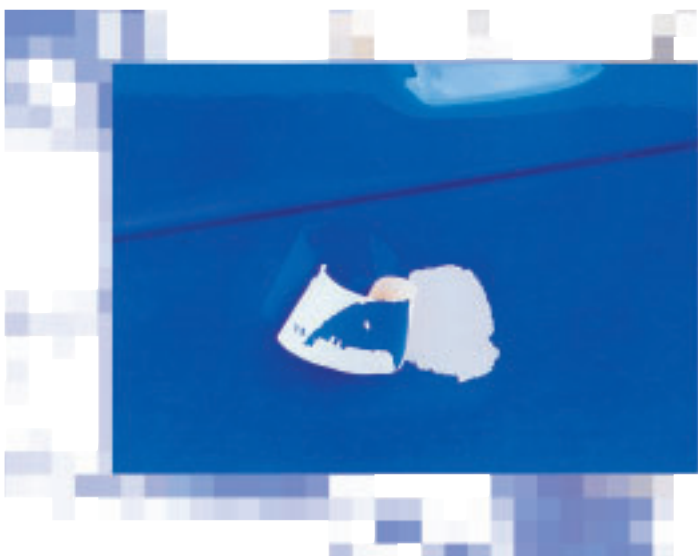
Problemas de despelamento

Causa

- Deficiente preparação do substrato (ferrugem, gordura, humidade, lixagem ou limpeza inadequadas, laca acrílica (TPA))
- Utilização de materiais incompatíveis
- Tempos de evaporação e secagem insuficientes
- Condensação no substrato devido a variações de temperatura

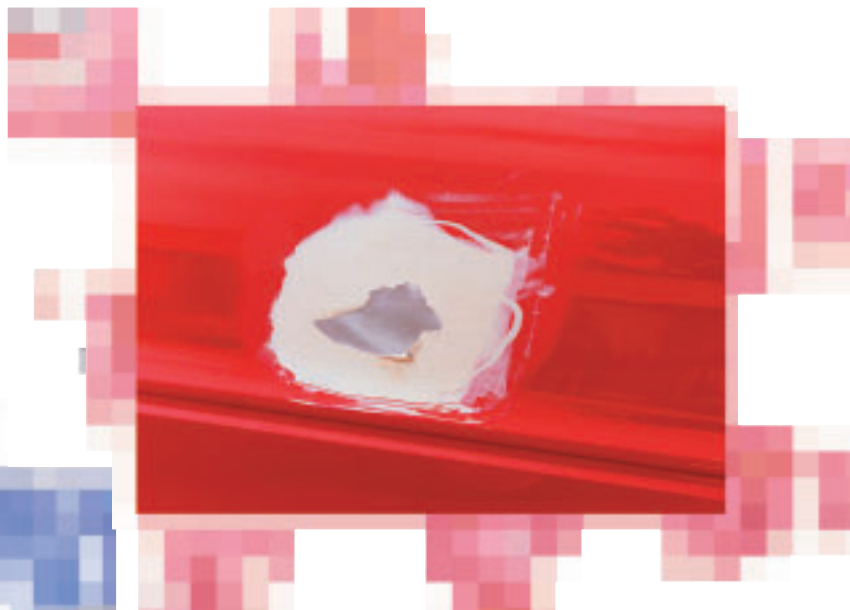
Problemas de adesão com materiais de poliéster

Causa

- Deficiente preparação do substrato
- Utilização de betume poliéster inadequado para substrato galvanizado
- Temperatura da superfície demasiado elevada aquando da secagem forçada
- Material mal curado – excesso ou insuficiência de endurecedor

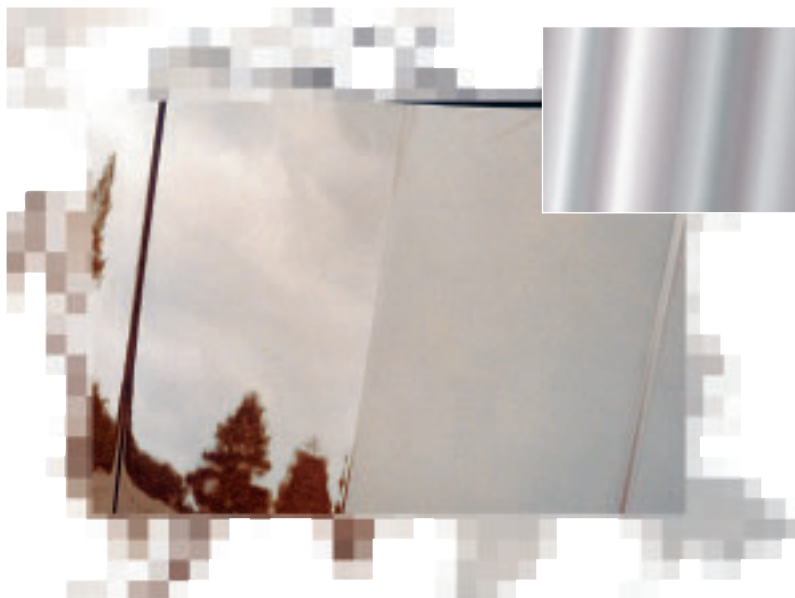
Perda de brilho/Embaciamento

Causa

- Espessura de filme/humidade do ar
- Substrato sensível aos solventes
- Mistura incorrecta ou endurecedor contaminado
- Utilização de diluente inadequado
- Insuficiente ventilação de estufa
- Estufagem interrompida
